苏州兴禾源复合材料有限公司 土壤与地下水自行监测报告

委托单位：苏州兴禾源复合材料有限公司

承担单位：苏州科星环境检测有限公司

2021年11月

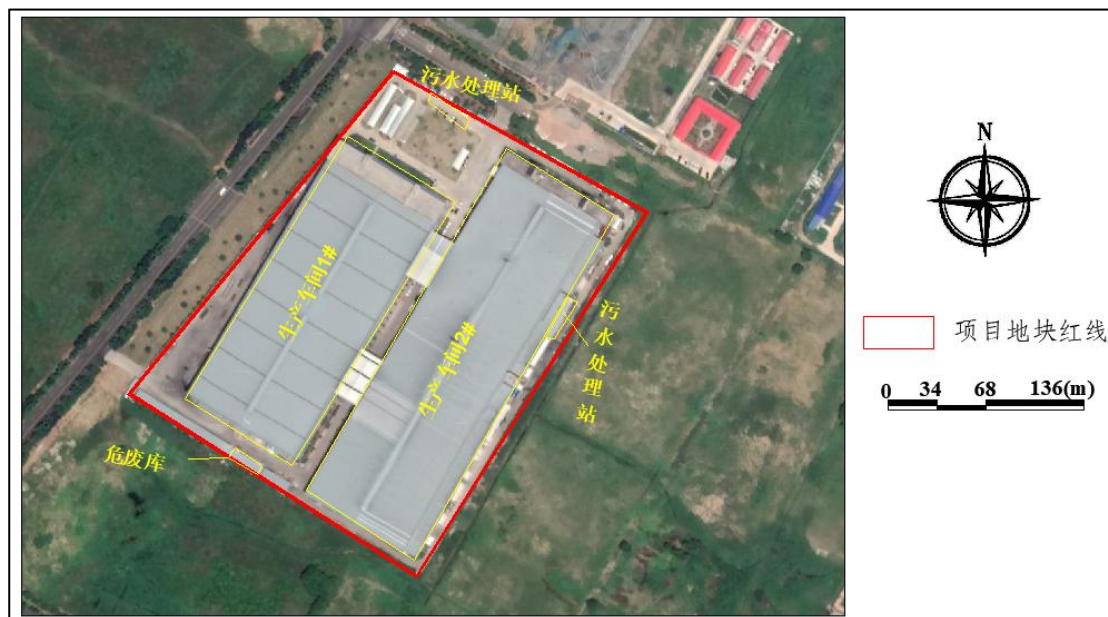
图 4.4 厂区平面布置图

根据对上述污染成因的分析，可知本地块内生产车间 1（化学品仓、剪切车间等）、生产车间 2、危废仓、污水处理站等都涉及有毒有害物质的仓储及使用，一旦仓储或者生产过程发生跑冒滴漏，发生污染的可能性较高。具体分布见图 4.5。

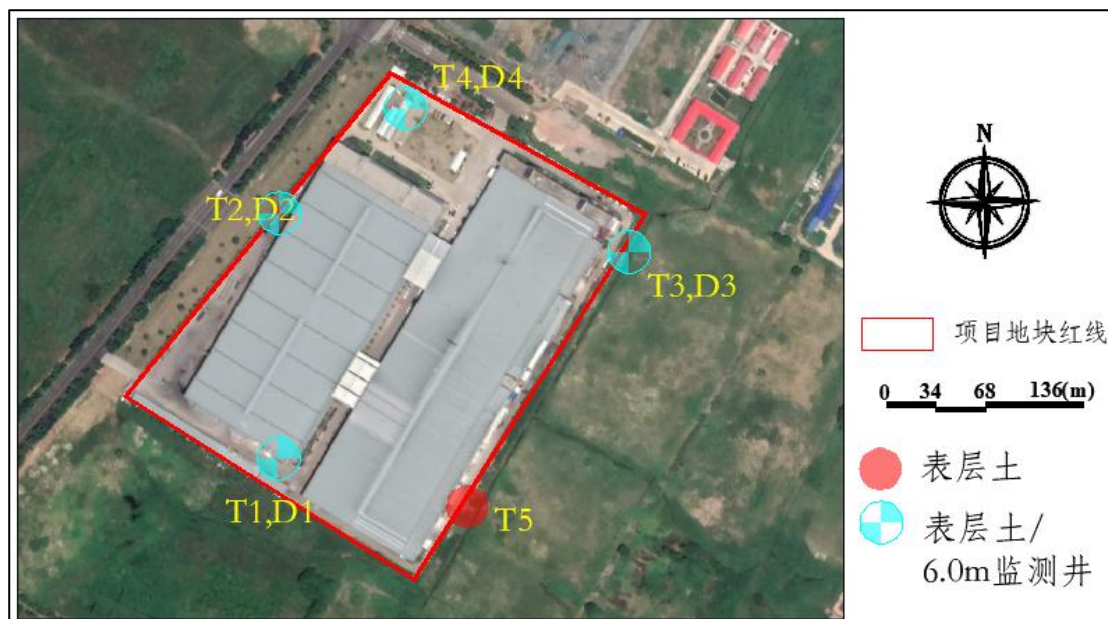
图 6.1 土壤及地下水监测点位示意图

自 2014 年至今，项目地块一直作为工业用地使用，可能对地块环境质量形成潜在的污染风险。本次调查按照专业判断法在地块内进行土壤监测点位布设，总计在地块内布设 5 个土壤监测点，具体位置见图 6.1。

本次自行监测在地块重点区域周边共设置 4 个地下水采样点,点位位置见图 6.1。

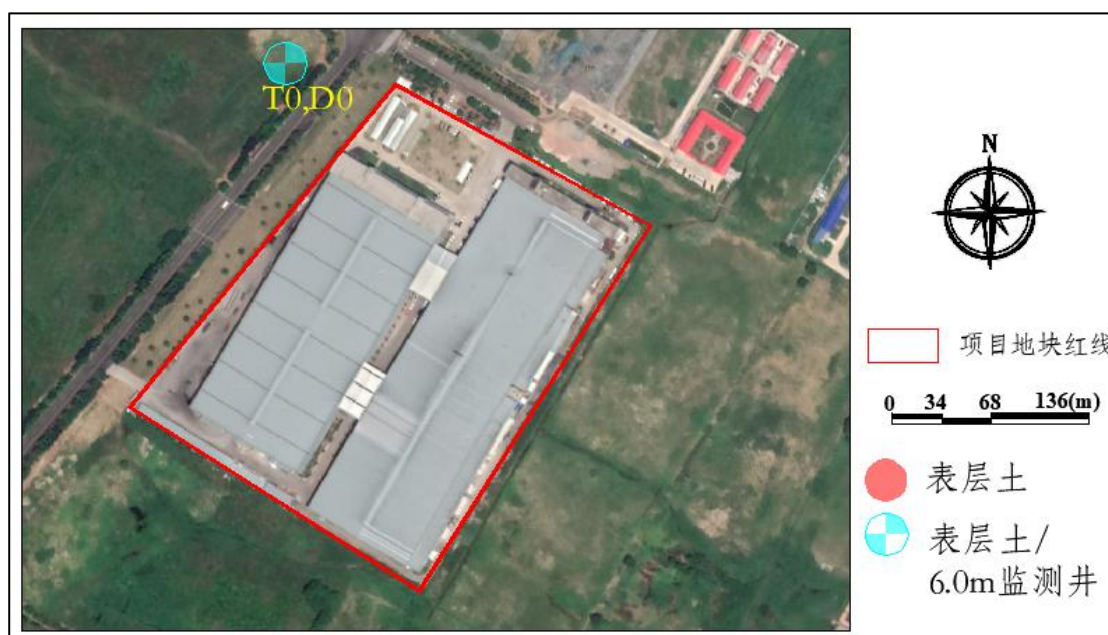
图 6.2 背景监测点位示意图

根据以上原则，我司在厂区外西北侧 70m 空地处布设一个背景对照点，该点位历史上为空地，现状为空地，在该背景点位采集土壤样品和地下水样品。现场施工中判断苏州兴禾源复合材料有限公司地块的初见水位在 2.01~2.34m 范围内，且对照点历史上无工业生产活动，所以将采集表层土壤样品；地下水监测井深度为 6.0m，具体对照点位置见图 6.2。

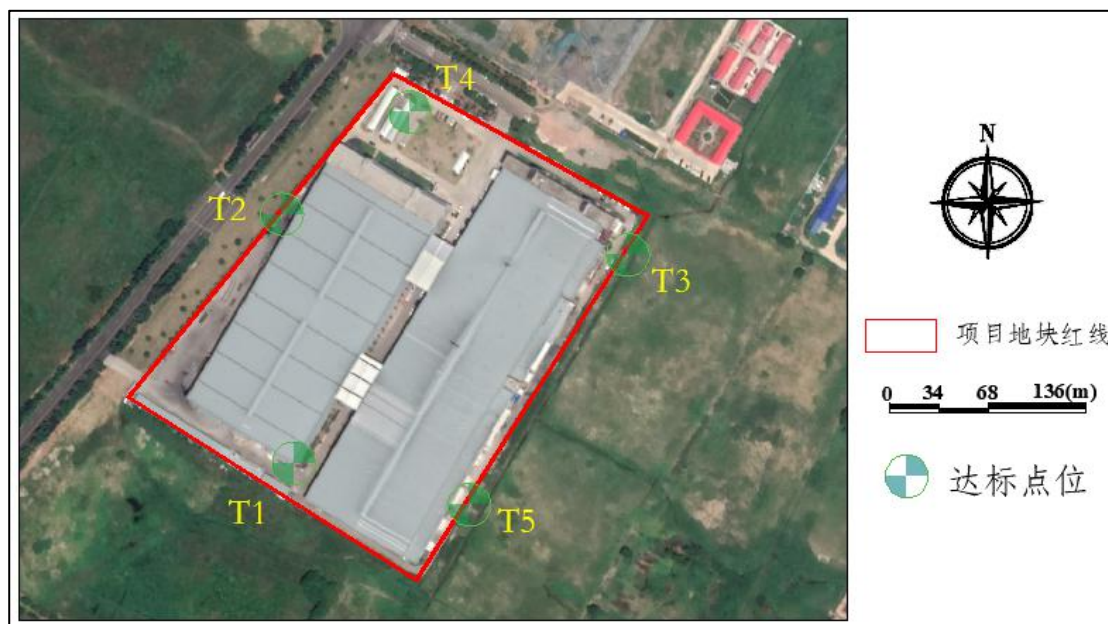
图 8.1 地块土壤监测结果汇总图

检出指标	单位	检出限	检出结果统计					评价标准	评价结果	
			检出比	T1	T2	T3	T4			T5
pH 值	无量纲	/	5/5	8.43	8.45	8.38	8.47	8.44	/	/
铜	mg/kg	1	5/5	26	25	38	22	39	18000	达标
镍	mg/kg	3	5/5	32	38	28	28	27	900	达标
铅	mg/kg	10	5/5	58	52	82	56	71	800	达标
镉	mg/kg	0.01	5/5	0.10	0.15	0.16	0.07	0.17	65	达标
砷	mg/kg	0.01	5/5	11.0	10.9	10.6	10.8	9.11	60	达标
总汞	mg/kg	0.002	5/5	0.377	0.177	1.04	0.121	1.02	38	达标
六价铬	mg/kg	0.5	0/5	ND	ND	ND	ND	ND	5.7	达标
石油烃 (C ₁₀ -C ₄₀)	mg/kg	6	5/5	76.4	75.9	75.3	75.7	76.5	4500	达标

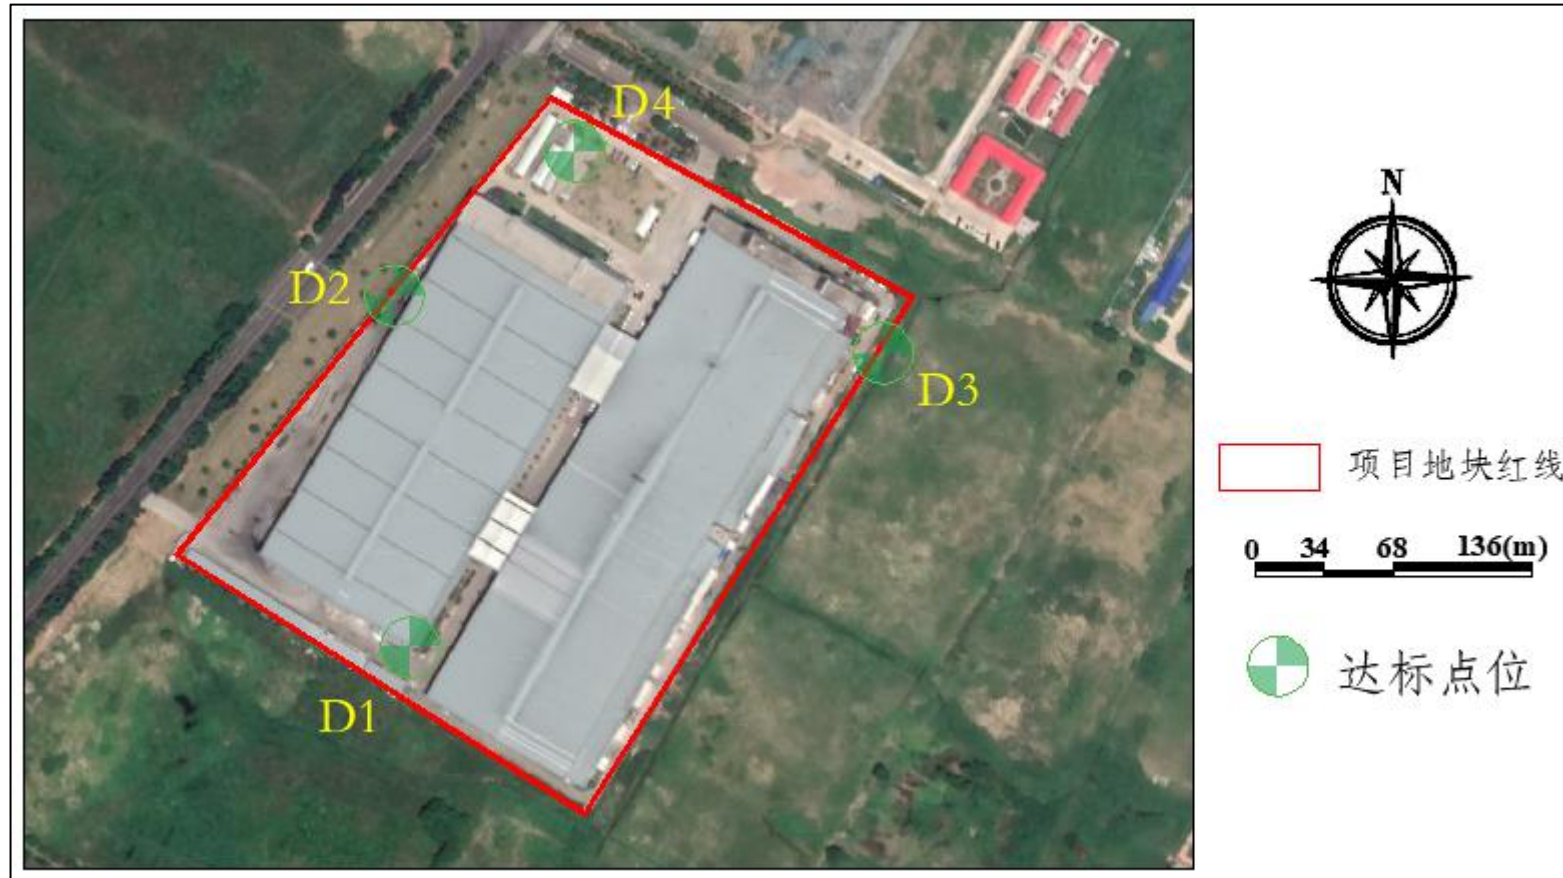
图 8.2 地块地下水监测结果图

检出项	单位	检出限	检出结果统计					评价标准	评价结果
			检出比	D1	D2	D3	D4		
pH 值	无量纲	---	4/4	7.3	7.2	7.4	7.6	5.5≤pH<6.5 8.5<pH≤9.0	达标
镍	mg/L	6×10 ⁻⁵	4/4	ND	ND	ND	ND	≤0.10	达标
铜	mg/L	8×10 ⁻⁵	2/4	ND	ND	ND	ND	≤1.50	达标
铅	mg/L	9×10 ⁻⁵	1/4	ND	ND	ND	ND	≤0.10	达标
镉	mg/L	5×10 ⁻⁵	4/4	ND	ND	ND	ND	≤0.01	达标
砷	mg/L	3×10 ⁻⁴	0/4	2.2×10 ⁻³	8.7×10 ⁻³	ND	ND	≤0.05	达标
汞	mg/L	4×10 ⁻⁵	0/4	ND	ND	ND	ND	≤0.002	达标
六价铬	mg/L	0.004	4/4	ND	ND	ND	ND	≤0.10	达标
石油烃(C ₁₀ -C ₄₀)	mg/L	0.01	0/4	0.05	0.10	0.08	0.06	--	达标
